**Orientierende Altlastenuntersuchung  
Mecklenheidestraße Flurstück 58/66  
in Hannover-Stöcken  
Untersuchungsbericht**

17P621

04.05.2018

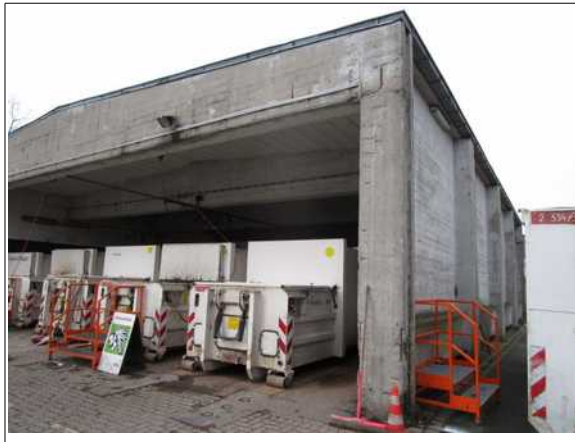
Abbildung 1: Betonunterstand

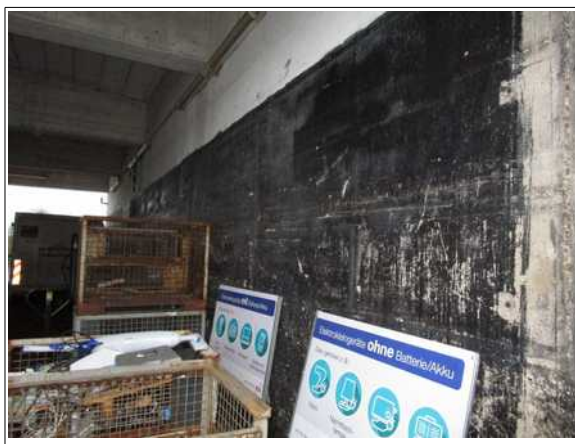
| Bereich/Bauteil | Bauprodukt | Verdacht auf |
|---|---|---|
| Wände Betonunterstand (innen) | Schwarzanstrich | PAK |

Abbildung 3: Schwarzanstrich Betonunterstand

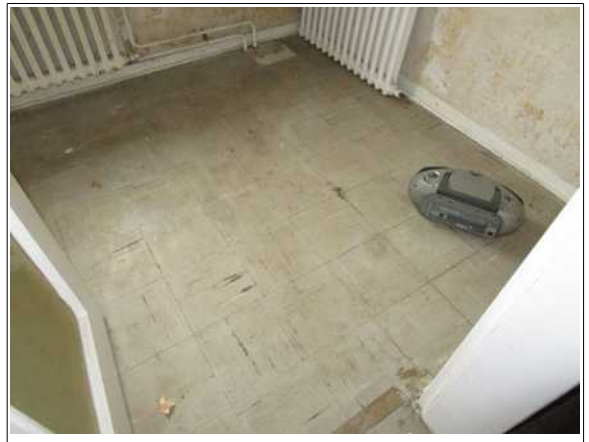
| Bereich/Bauteil | Bauprodukt | Verdacht auf |
|---|---|---|
| Fußboden | Floor-Flex Platten | Asbest |

Abbildung 8: Wohngebäude Floor-Flex Platten

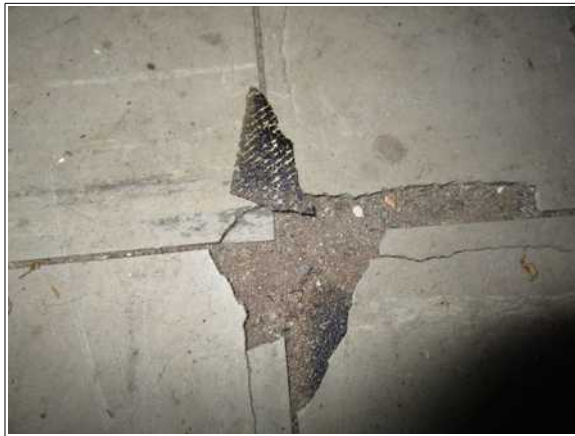
| Bereich/Bauteil | Bauprodukt | Verdacht auf |
|---|---|---|
| Fußboden | Kleber unter Floor-Flex Platten | PAK, Asbest |

Abbildung 9: Wohngebäude Kleber unter Floor-Flex Platten

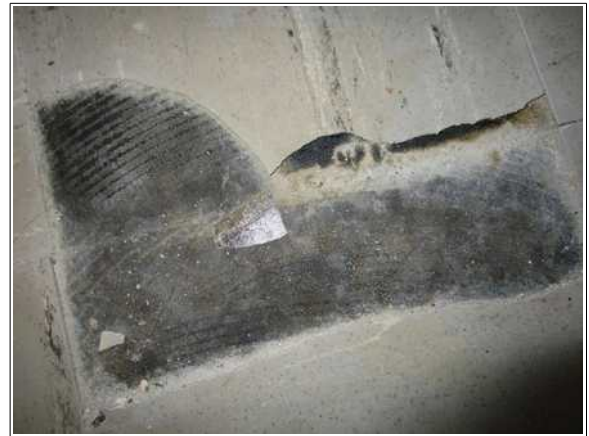
Abbildung 10: Wohngebäude Kleber unter Floor-Flex Platten

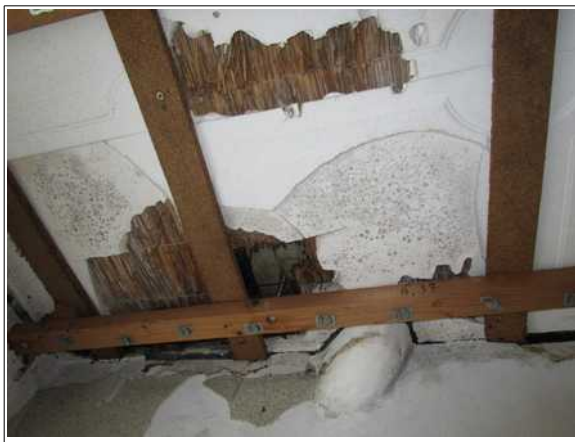
Abbildung 11: Wohngebäude Decke

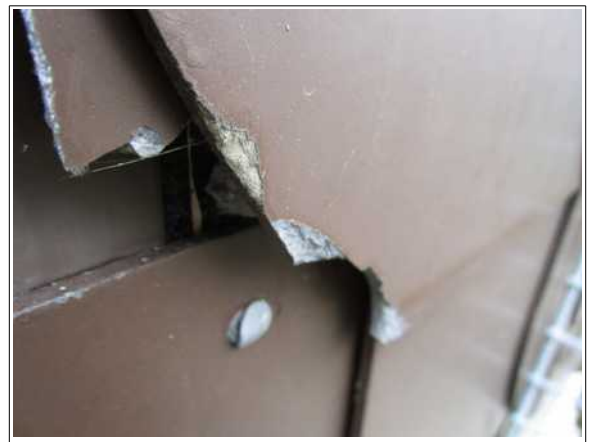
| Bereich/Bauteil | Bauprodukt | Verdacht auf |
|---|---|---|
| Außenfassade | Asbestzement | Asbest |

Abbildung 12: Wohngebäude Außenfassade
