**Orientierende Altlastenuntersuchung  
Köhnsenstraße Flurstücke 59/3 und  
59/64  
in Hannover-Stöcken  
Untersuchungsbericht**

17P619

21.02.2018

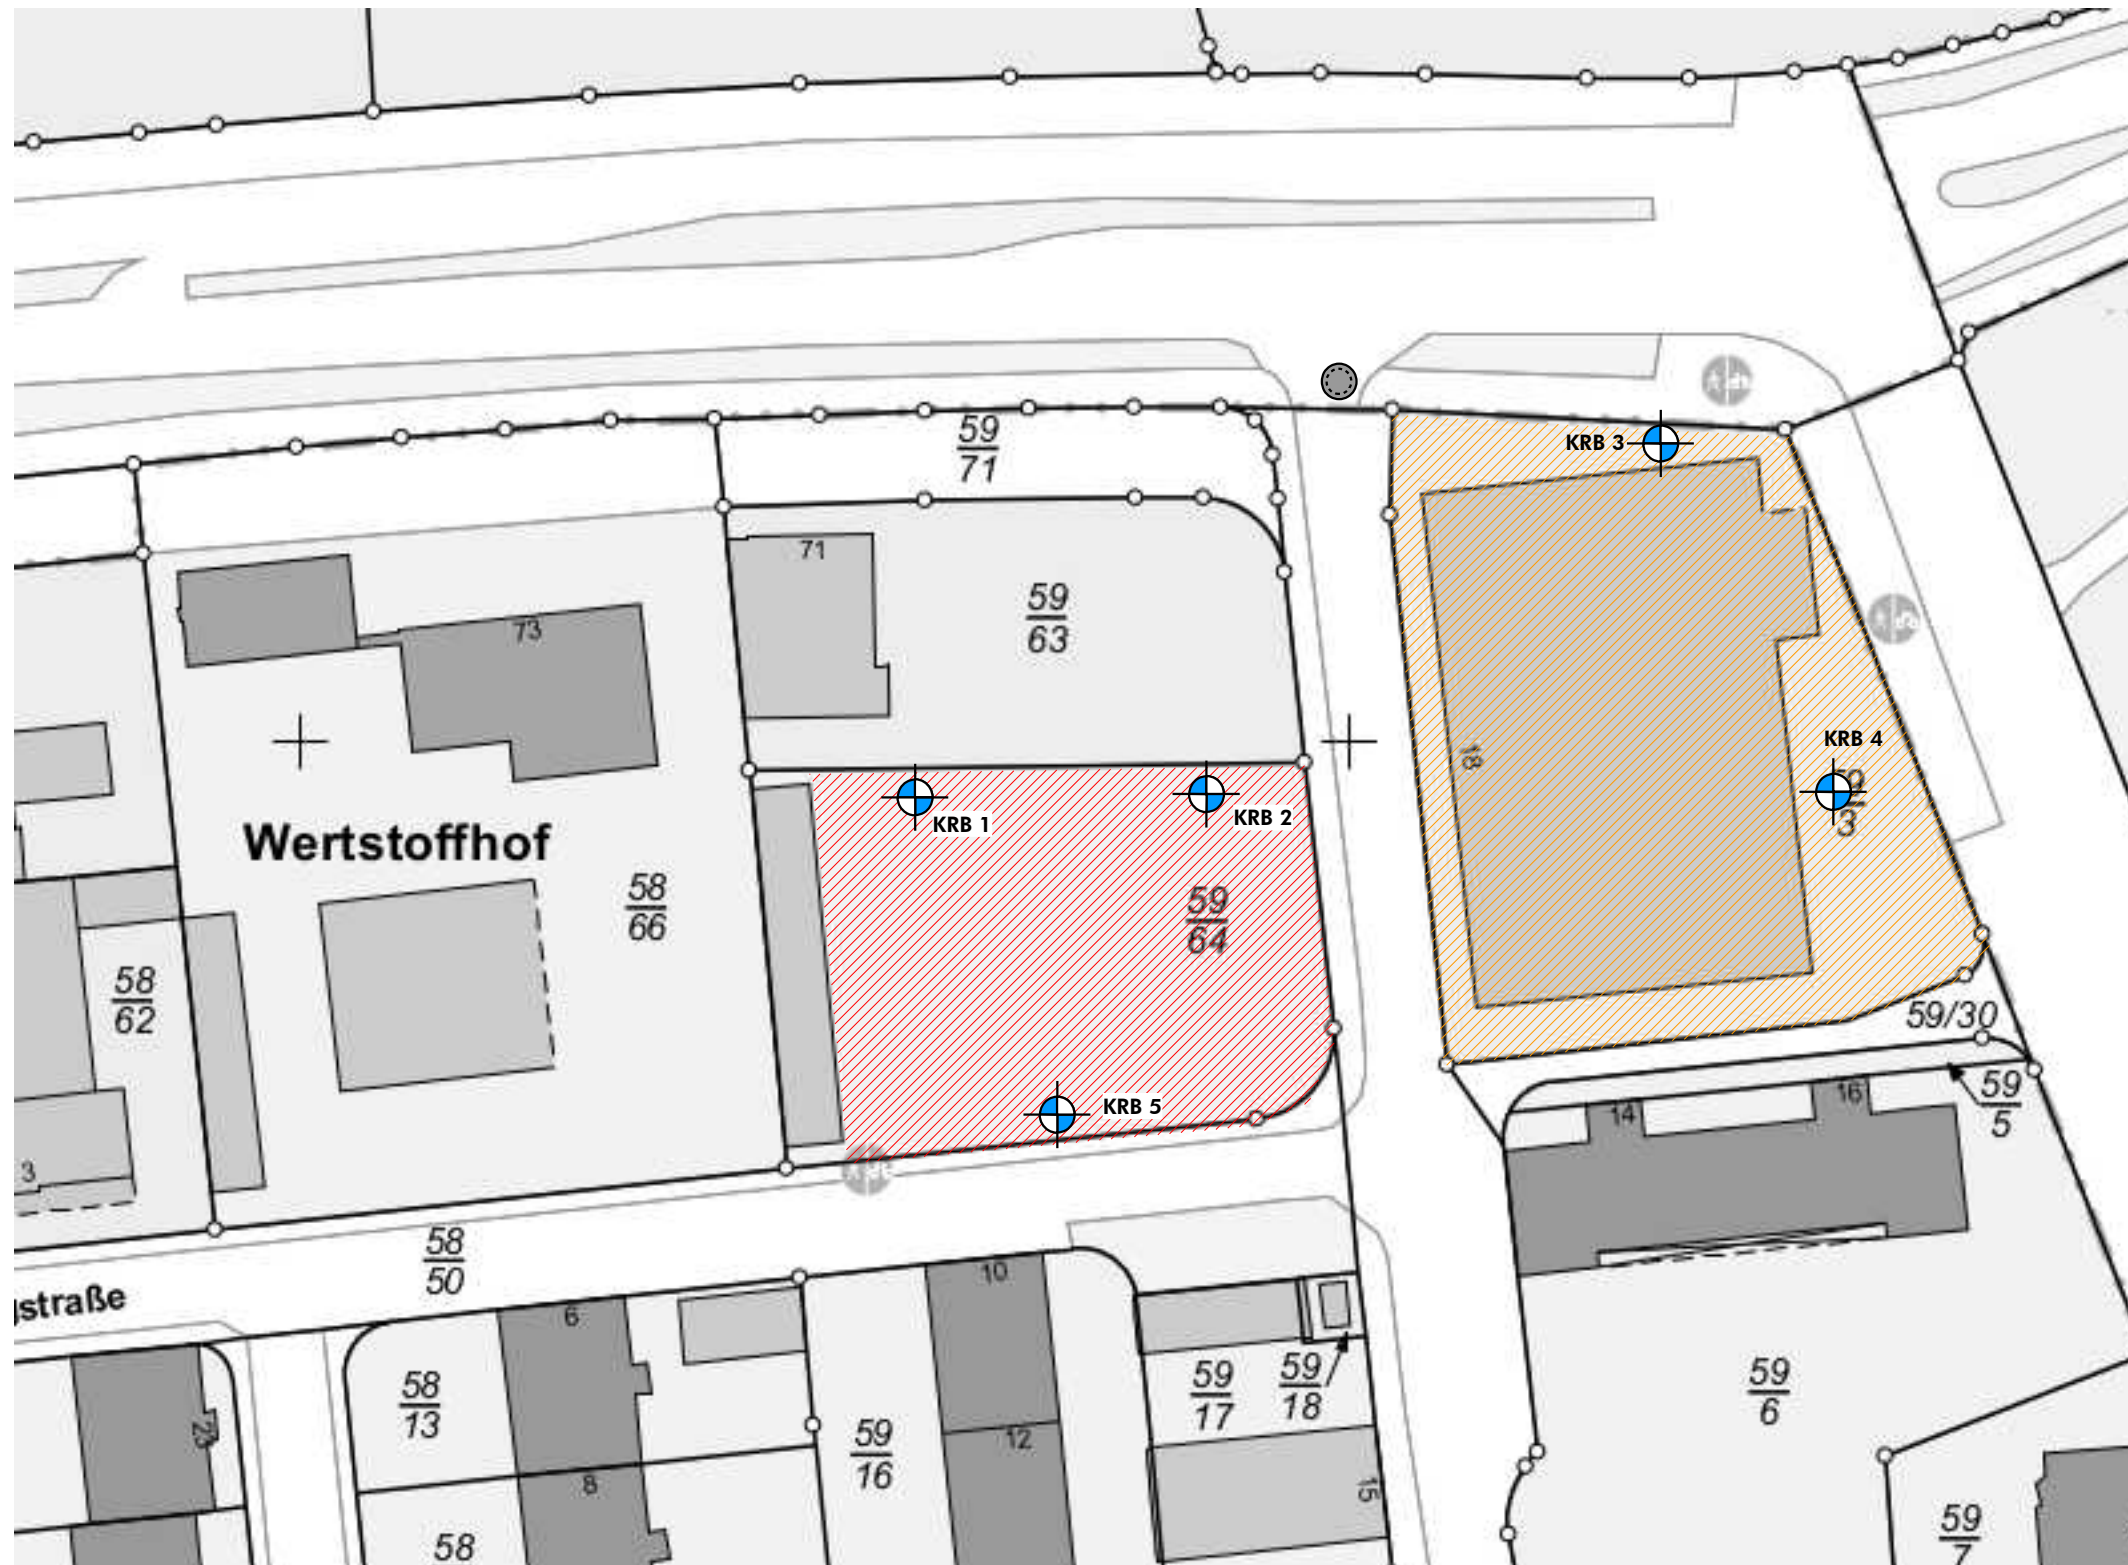
Lageplan  
mit Bohransatzpunkten und  
Flächen der Mischproben

Die Erkundung der Grundstücksfläche erfolgte am 30.01.2018 durch fünf Kleinrammborungen (DN 50 mm) KRB 01 bis KRB 05 nach DIN 4021. Die Lage der Ansatzpunkte wurde nach den örtlichen Gegebenheiten, vorhandenen Leitungslagen und Freigabe durch die Firma Tauber exemplarisch auf den beiden Flurstücken ausgewählt. Zwei der drei Bohrungen auf dem Parkplatz (Flurstück 59/64) wurden zur Abgrenzung gegenüber des nördlichen im Altlastenverzeichnis eingetragenen Flurstücks platziert. Die Bohransatzpunkte sind im Bohrpunktplan der Anlage 2 dargestellt.

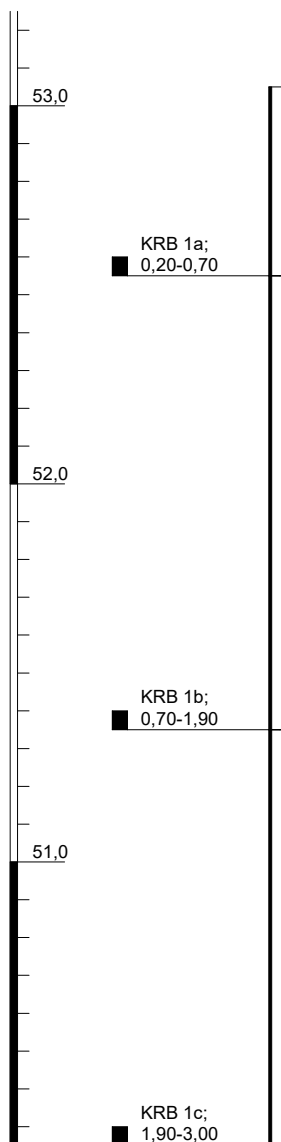
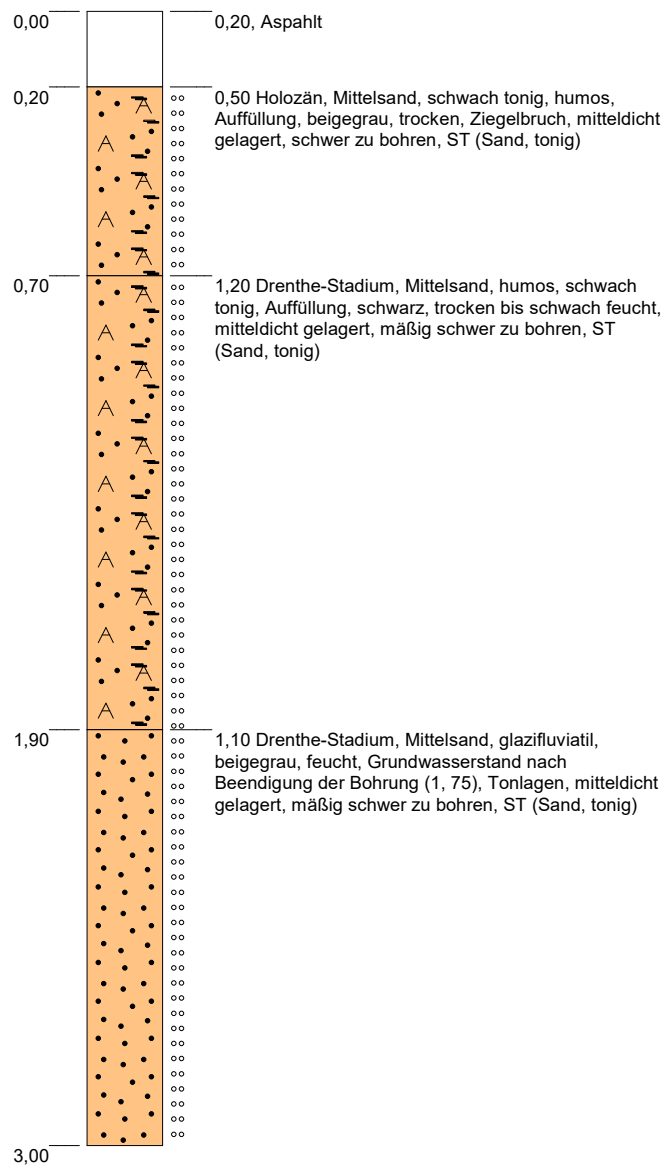
## KRB 01

| 1 | 2 | | | | | 3 | 4 | 5 | 6 |
|---|---|---|--|---|---|---|---|---|---|
| 0,70 | a) Mittelsand, schwach tonig, humos | | | | | trocken | KRB 1a | | 0,70 |
| | b) Ziegelbruch | | | | | | | | |
| 1,90 | a) Mittelsand, humos, schwach tonig | | | | | Grundwasserstand<br>nach Beendigung der<br>Bohrung 1.75m<br>trocken bis schwach<br>feucht | KRB 1b | | 1,90 |

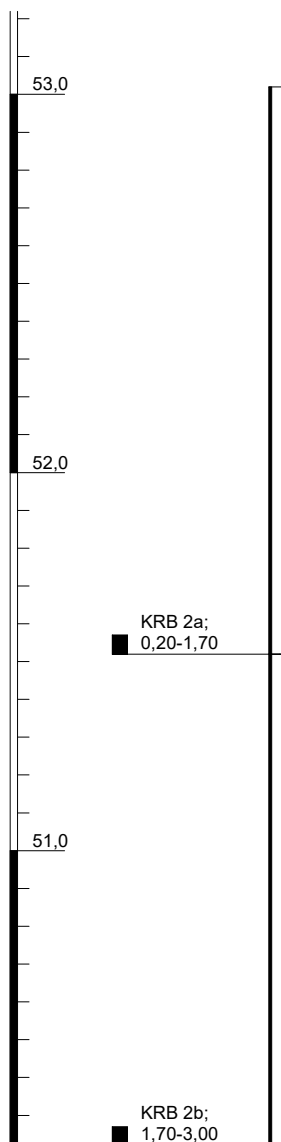
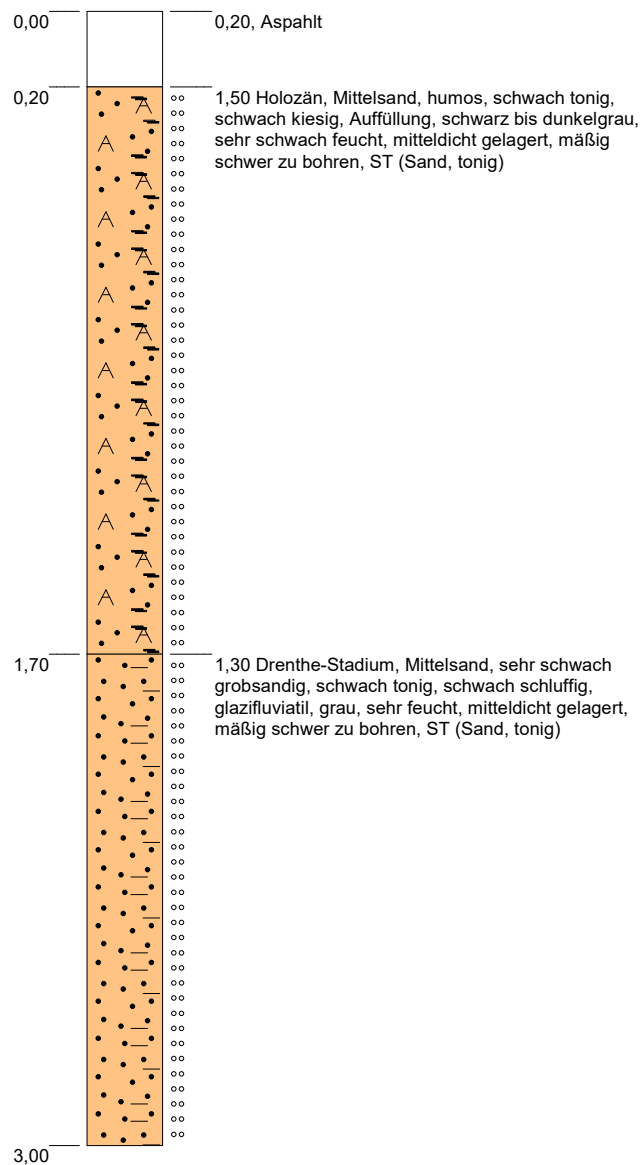
## KRB 02

| 1 | 2 | | | | | 3 | 4 | 5 | 6 |
|---|---|---|--|---|---|---|---|---|---|
| 1,70 | a) Mittelsand, humos, schwach tonig, schwach kiesig | | | | | | KRB 2a | | 1,70 |

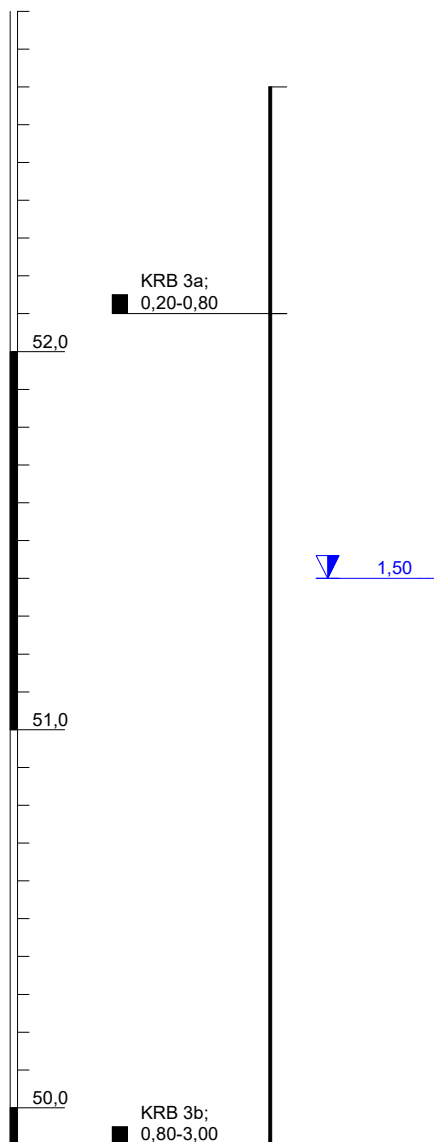
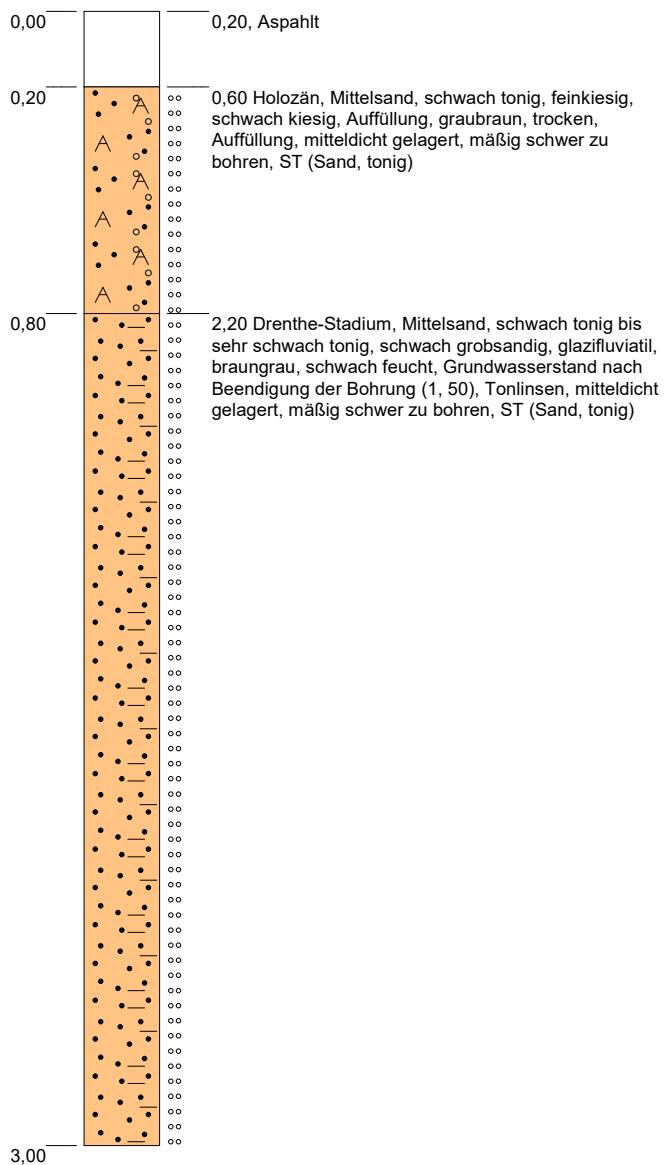
## KRB 03

| 1 | 2 | | | | | 3 | 4 | 5 | 6 |
|---|---|---|--|---|---|---|---|---|---|
| 0,80 | a) Mittelsand, schwach tonig, feinkiesig, schwach kiesig | | | | | trocken | KRB 3a | | 0,80 |
| 3,00 | a) Mittelsand, schwach tonig bis sehr schwach tonig, schwach grobsandig | | | | | Grundwasserstand nach Beendigung der Bohrung 1.50m schwach feucht | KRB 3b | | 3,00 |

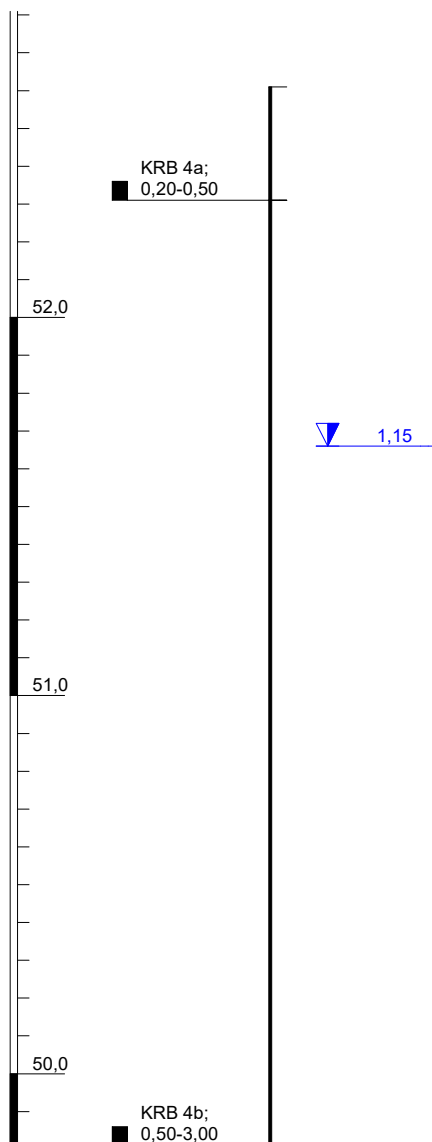
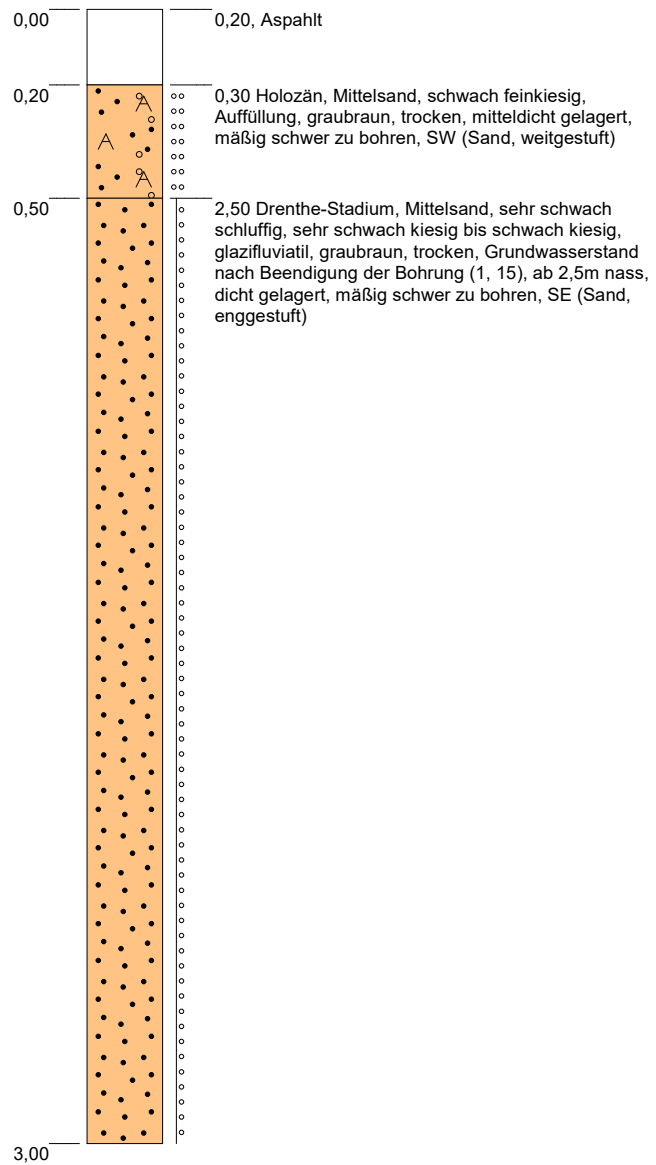
## KRB 04

| 1 | 2 | | | | | 3 | 4 | 5 | 6 |
|---|---|---|--|---|---|---|---|---|---|
| 0,50 | a) Mittelsand, schwach feinkiesig | | | | | trocken | KRB 4a | | 0,50 |

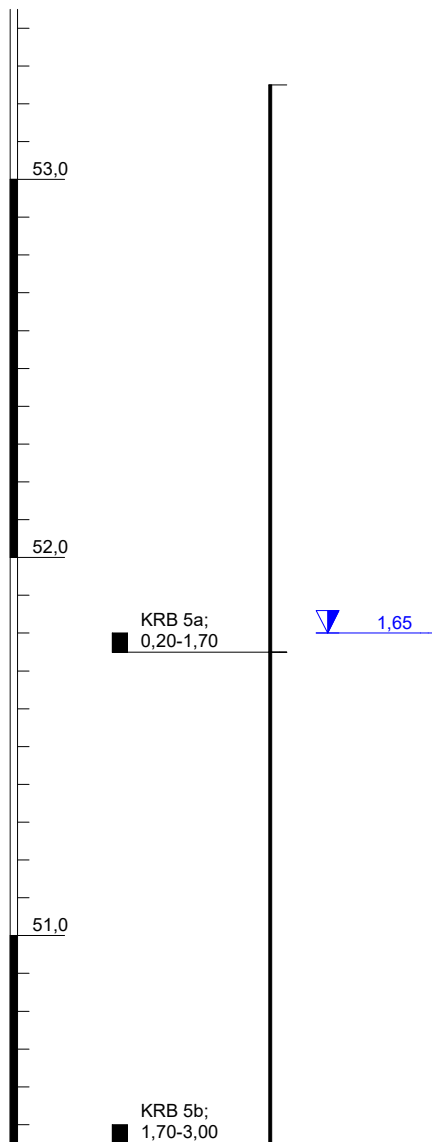
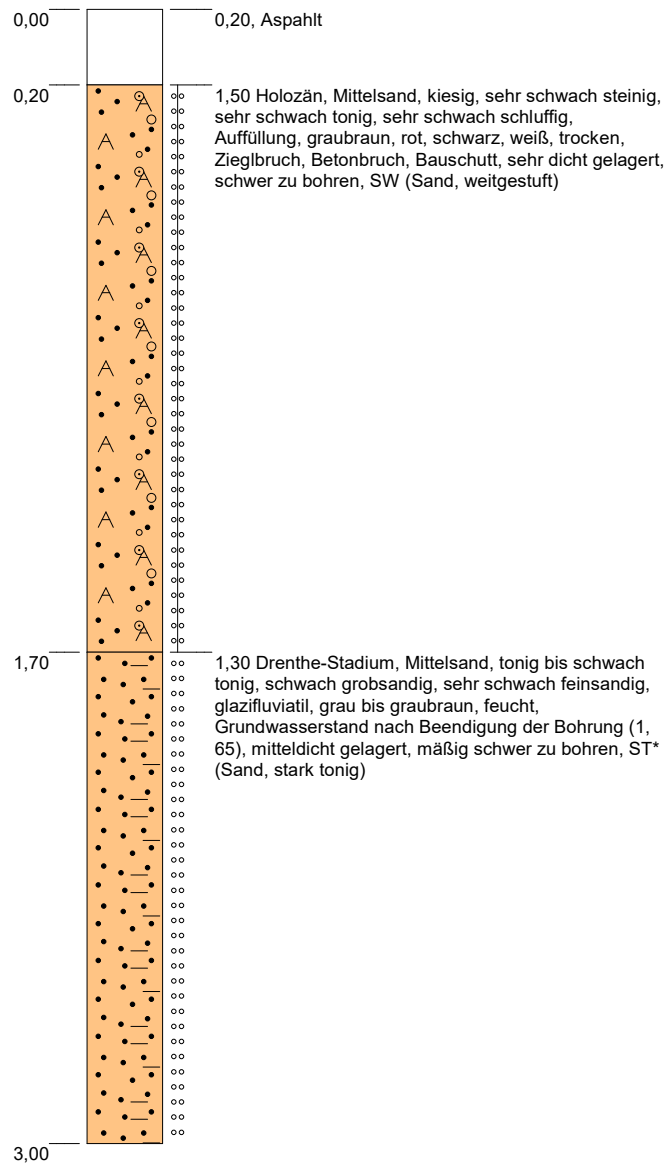
## KRB 05

| 1 | 2 | | | | | 3 | 4 | 5 | 6 |
|---|---|---|--|---|---|---|---|---|---|
| | b) Zieglbruch, Betonbruch, Bauschutt | | | | | | | | |
| | c) sehr dicht gelagert | d) schwer zu bohren | | e) graubraun, rot, schwarz, weiß | | | | | |
| 3,00 | a) Mittelsand, tonig bis schwach tonig, schwach grobsandig, sehr schwach feinsandig | | | | | feucht | KRB 5b | | 3,00 |
