Orientierende abfallrechtliche Untersuchungen an Oberflächenmaterial und Hochofenschlacke auf Parkplatzflächen in Hannover - Messe Ost

Auftraggeber	:	LH Hannover
Berichtsdatum	:	12.01.2012
Projektleiter	:	J. Jungblut, Dipl.-Geol.
Projektbearbeiter	:	D. Ulrich, Dipl.-Geol.
Projektnummer	:	03973
Untersuchungszeitraum	:	07. – 10.11.2011 / 12.12.2011
Seitenzahl	:	29
Anlagen	:	7
Mehrfertigungen	:	5
Exemplar-Nr.	:	pdf-Exemplar

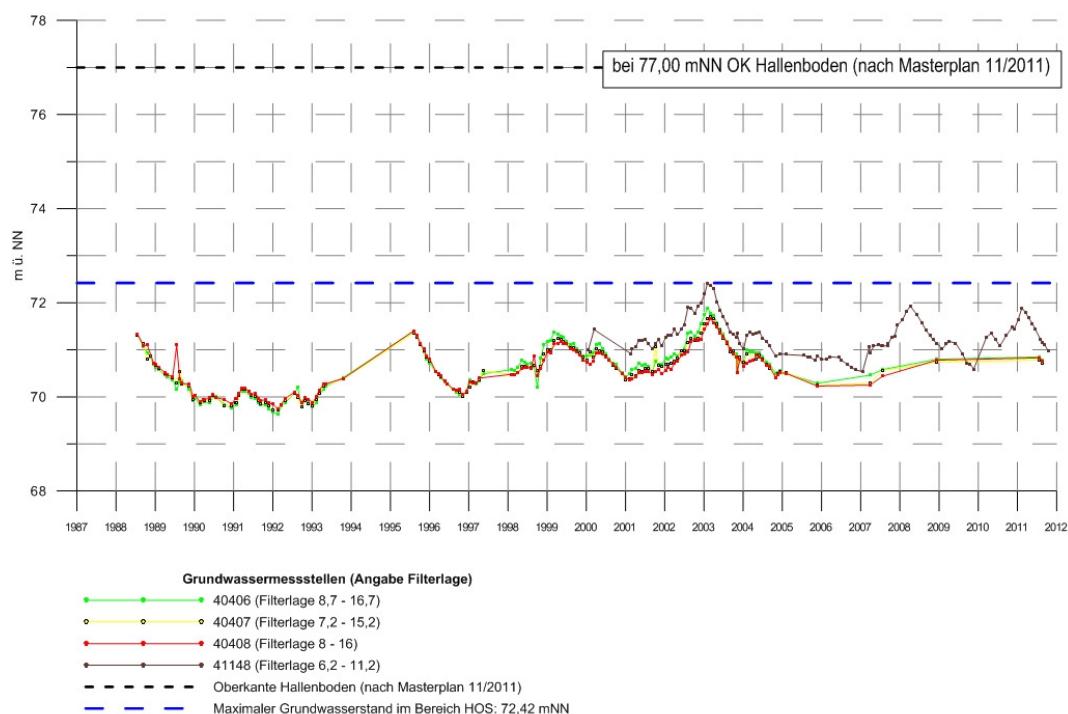
Abbildung 1: Ganglinien von GWM im Untersuchungsbereich (1988 – 2011)
(GW-Daten LH Hannover, Fachbereich Umwelt und Stadtgrün OE 67.12, 11/2011)

In den aktuell ausgewerteten Ganglinien von Messstellen aus dem Bereich der Untersuchungsfläche liegt die GW-Oberfläche im Oberen Aquifer zwischen 70 mNN und 72 mNN (s. Abbildung 1). Im Jahr 2003 wurde ein Maximalwert von 72,42 mNN erreicht (GWM 41148).

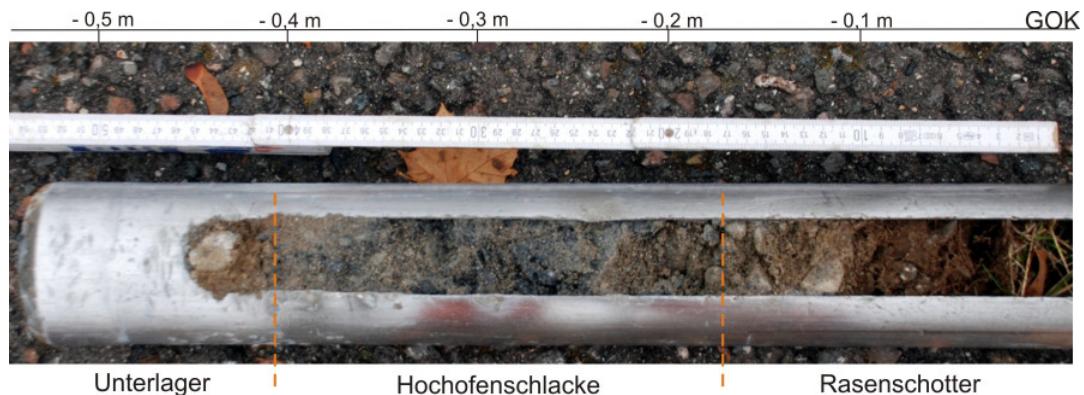
Abbildung 2: Untergrundaufbau Messeparkplatz Ost (KRB W3/6, Durchmesser 80 mm)

Der oberflächennahe Untergrund zeigt im gesamten Untersuchungsgebiet auf den unbefestigten Parkplatzflächen einen relativ einheitlichen Aufbau. Unter einer bis etwa 0,15 m mächtigen Decke aus Rasenschotter folgt eine zwischen 0,2 m und 0,4 m dicke Tragschicht aus Hochofenschlacke. Das Unterlager bilden i.d.R. künstliche Auffüllungen, die sich aus einem umgelagerten Geogen (Sand, Schluff), z.T. mit Beimengungen aus Ziegelresten oder Schlacke zusammensetzen. In der Regel trennt ein Geotextil die HOS vom Unterlager. Ein Vlies wird aber nur in etwa zwei Dritteln der Bohrungen angetroffen.

Der Untergrundaufbau ist in den Schichtenverzeichnissen zu den 2 m-Bohrungen dokumentiert (s. Anlage 3). In Abbildung 2 ist exemplarisch der in Bohrung W3/6 erfasste Untergrund dargestellt:

Die Oberfläche der Parkplatz-Stellflächen ist mit einer rund 0,15 m dicken Rasenschotterschicht belegt. Das Material besteht aus einem schluffigen, sandig-kiesigen Kalksteinschotter. Die braune bis braungraue Schotterschicht zeigt eine dichte Grasauflage und ist in den oberen 5 cm stark durchwurzelt (s. Abb. 2).

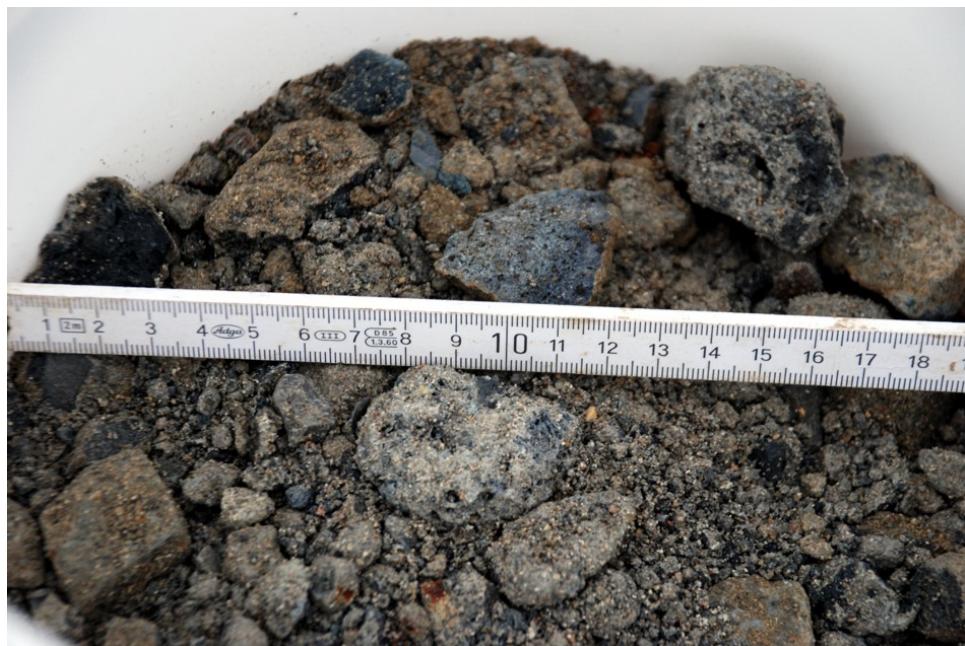
Abbildung 3: Zusammensetzung der HOS-Schicht (Foto Mischprobe W5-HMP)

Die bei den Bohrungen angetroffene HOS entspricht in ihrer Kornverteilung der o.g. Produktbeschreibung. Es handelt sich um kiesig bis sandiges, graues bis bläulich graues, stückiges Schlackematerial. Die Schlacken zeigen größtenteils eine poröse Oberfläche. Eingemischt in das Schlackematerial ist ein gelblicher Mittelsand. In allen Proben aus der HOS wird ein leichter Geruch nach Schwefelwasserstoff festgestellt. Das angetroffene Schlackematerial ist zum Zeitpunkte der Geländearbeiten trocken bis schwach erdfeucht. Die HOS-Schicht ist in der Regel fest und dicht gelagert. Die HOS ließ sich aber an allen Bohransatzpunkten mit einem 75 kg Fallgewicht durchrammen.

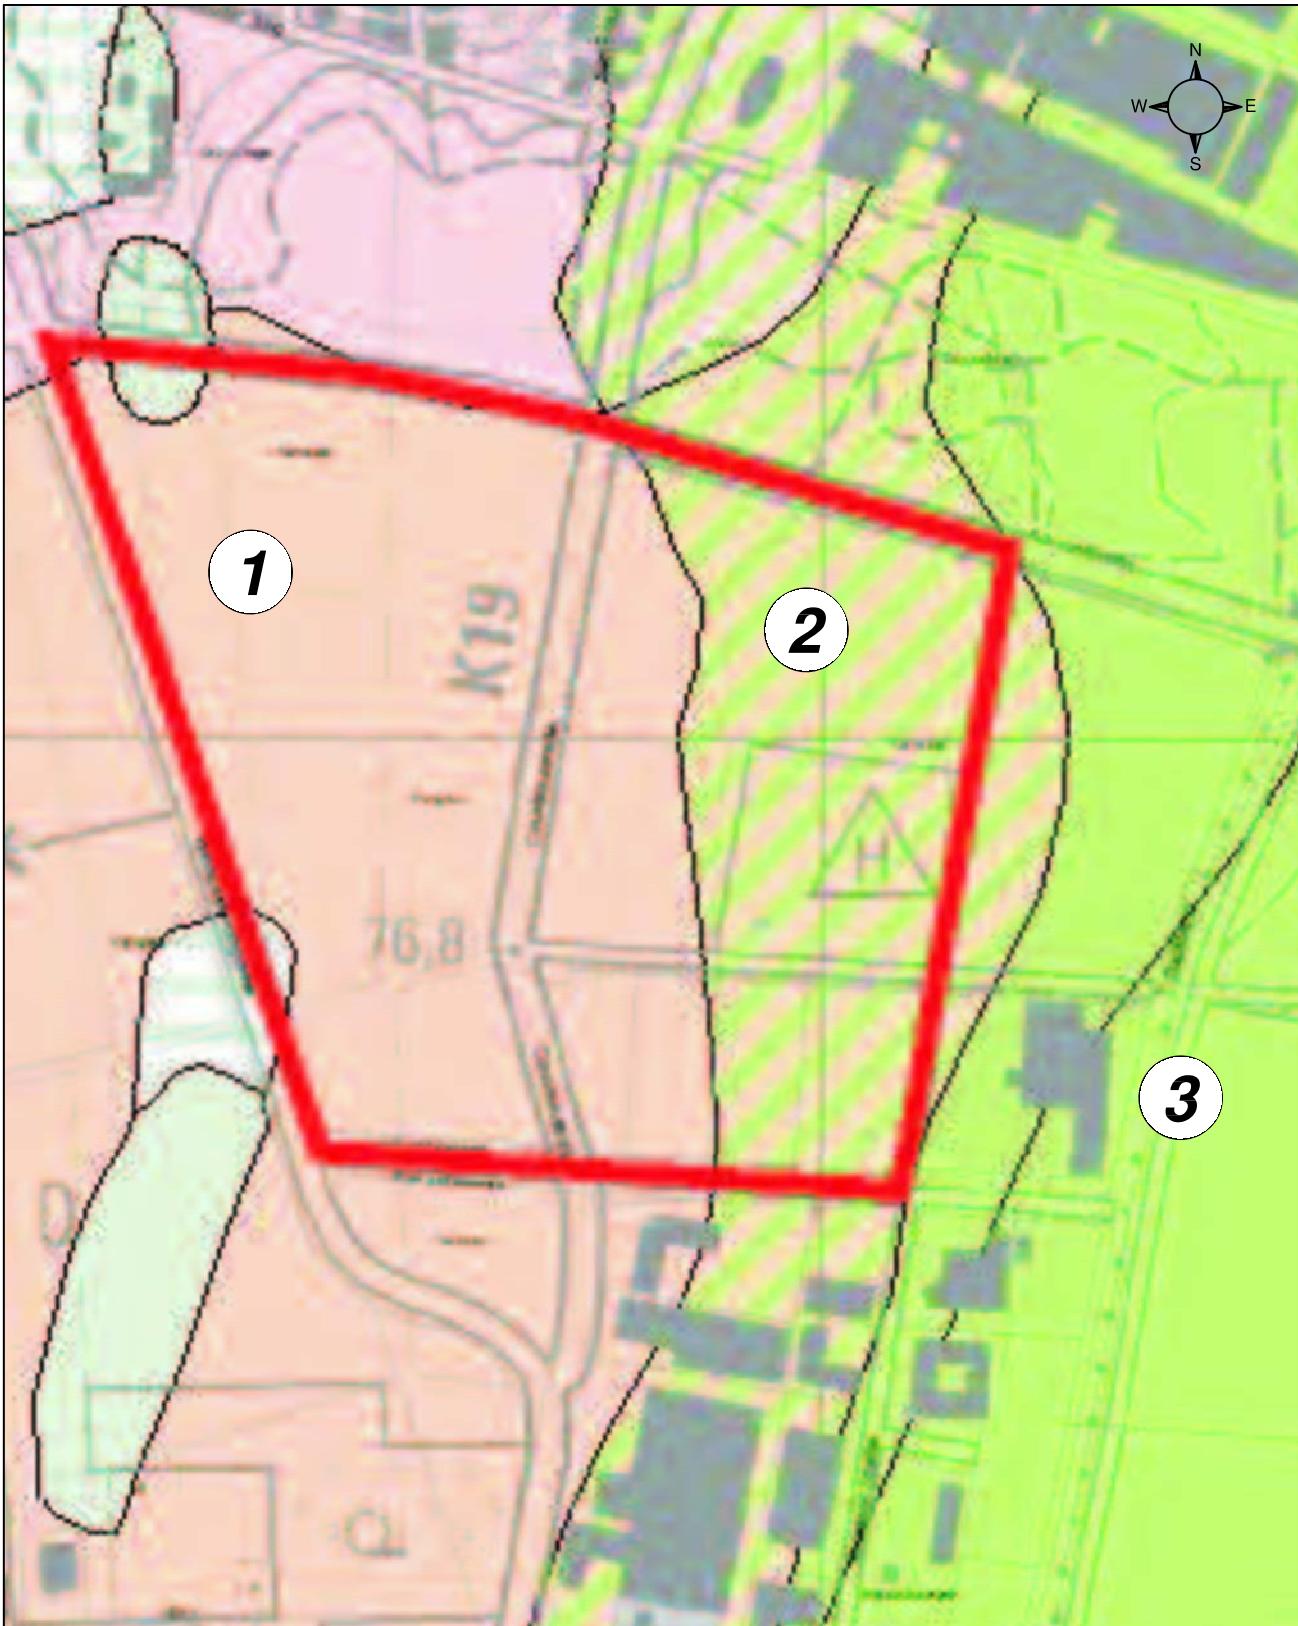
Anlage 1.2 Geologische Verhältnisse (1 : 5.000)

Die Untersuchungsfläche liegt am Ostrand des Leinetals am Übergang zum Kreiderücken des Kronsbergs. Der oberflächennahe Untergrund setzt sich aus quartärzeitlichen Lockersedimenten zusammen, die von Tonmergel- und Mergelkalksteinen der unteren Oberkreide unterlagert werden (s. Anlage 1.2).

- Zeichenklärung**
- 1** quartärzeitliche Lockergesteine (Geschiebelehm, -mergel; sandig, steinig)
 - 2** quartärzeitliche Lockergesteine über Oberkreide (Tonmergel, Kalkmergel)
 - 3** Oberkreide (Festgestein; Tonmergel, Mergelkalkgestein)

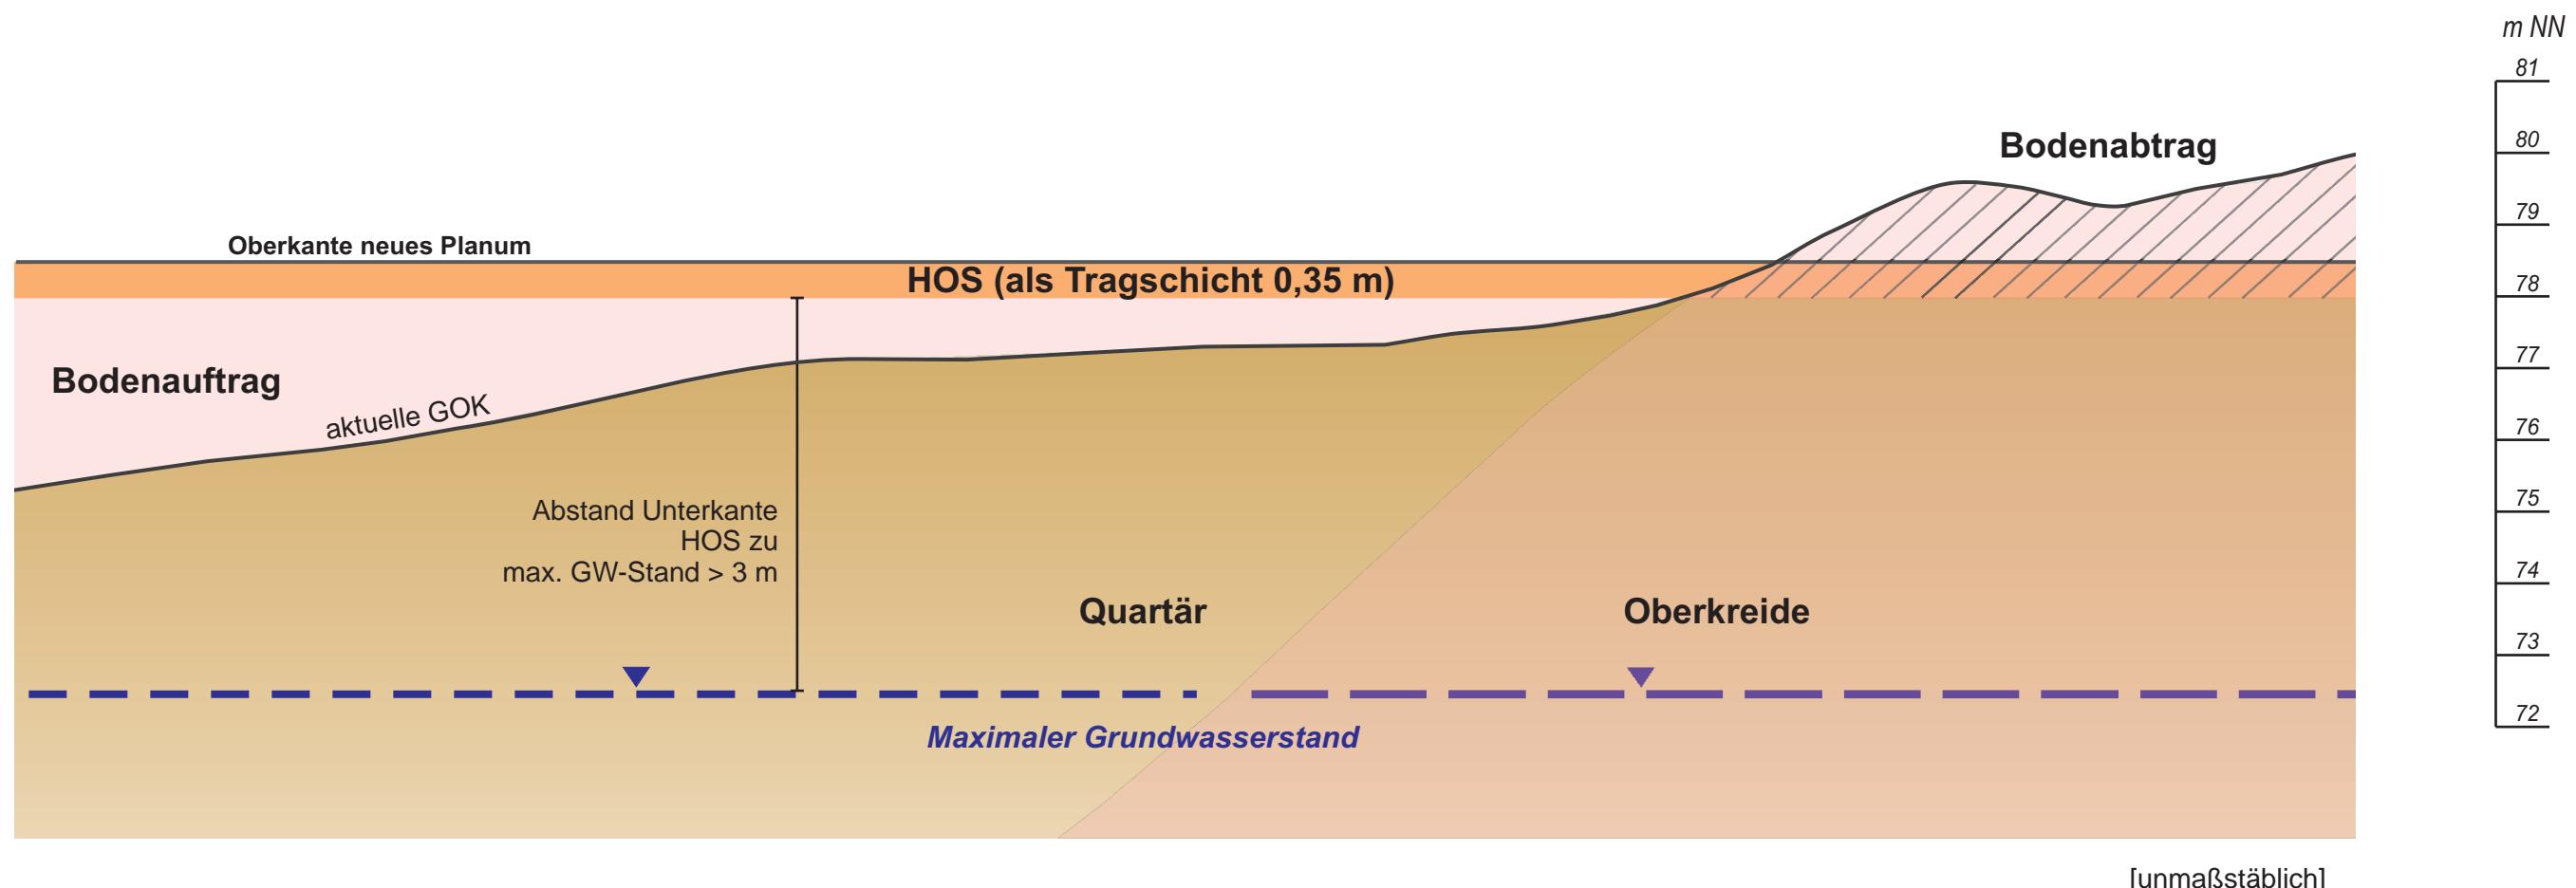
Prinzipskizze HOS-Einbau
(Maßstab 1 : 2.000)

Prinzipskizze Wiedereinbau Hochofenschlacke (HOS)
